## ПАСПОРТ ДОСТУПНОСТИ

**Муниципальное общеобразовательное учреждение  
«Пчевская средняя общеобразовательная школа  
имени Садыка Джумабаева»**

Киришский район, деревня Пчева, улица Советская, дом 18

**АКТ ОБСЛЕДОВАНИЯ**  
**объекта социальной инфраструктуры**  
**К ПАСПОРТУ ДОСТУПНОСТИ ОСИ**

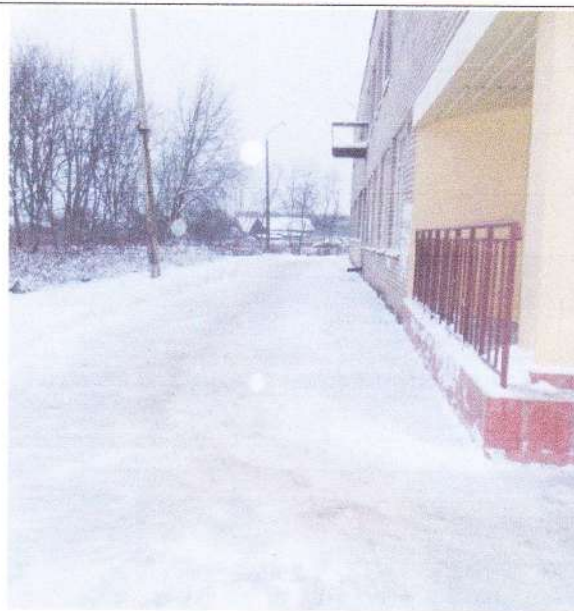
**Фото № 2 Прилегающая территория**

| № п/п | Наименование функционально-планировочного элемента | Наличие элемента | | | Выявленные нарушения и замечания | | Работы по адаптации объектов | |
|---|---|---|---|---|---|---|---|---|
| 1.2 | Путь (пути) движения на территории | есть | | 1, 2 | -отсутствует обозначение направлений движения ко входам для МГН;<br>-отсутствуют оборудованные места отдыха для МГН;<br>-не организовано информационное обеспечение для слабовидящих групп населения | С | | АФО |

Комментарий к заключению: технические решения невозможны в связи с тем, что территория не находится в оперативном управлении.

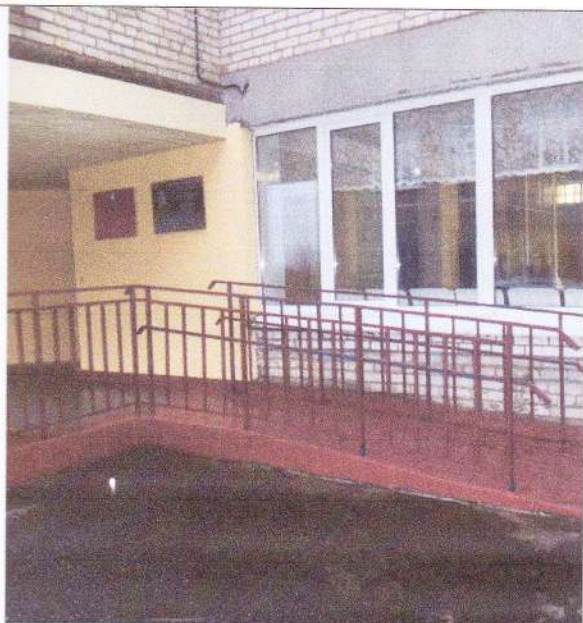
**Фото № 3 Наружный пандус**

| № п/п | Наименование функционально-планировочного элемента | Наличие элемента | | | Выявленные нарушения и замечания | | Работы по адаптации объектов | |
|---|---|---|---|---|---|---|---|---|
| 1.4 | Пандус (наружный) | есть | | 3,6 | | | | |

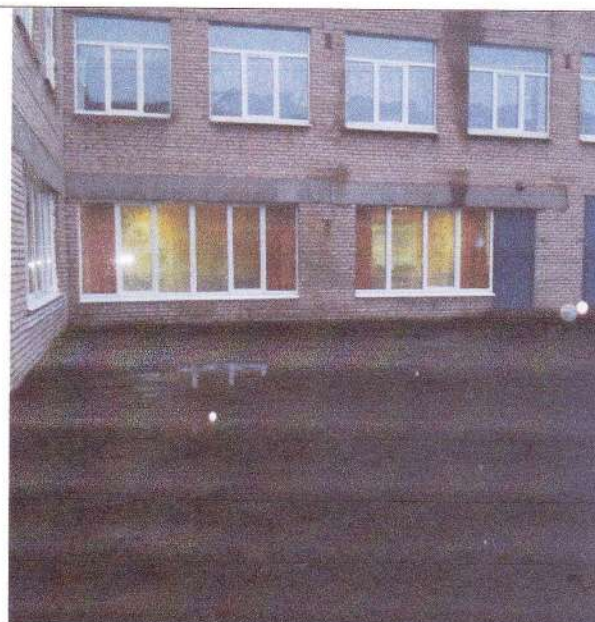
**Фото № 4. Автостоянка и парковка**

| № п/п | Наименование функционально-планировочного элемента | Наличие элемента | | | Выявленные нарушения и замечания | | Работы по адаптации объектов | |
|---|---|---|---|---|---|---|---|---|
| 1.5 | Автостоянка и парковка | есть | | 4 | | К, О | | АФО |

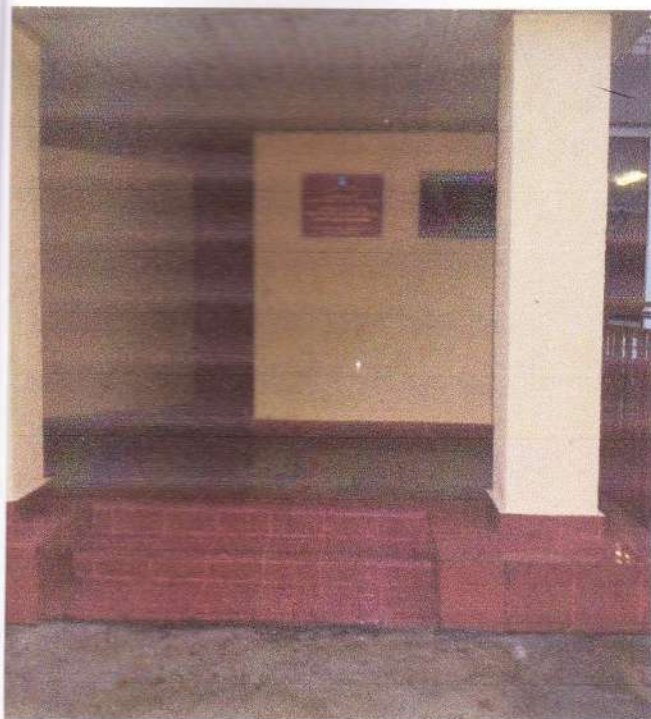
Фото № 5 Лестница наружная

| № п/п | Наименование функционально-планировочного элемента | Наличие элемента | | | Выявленные нарушения и замечания | | Работы по адаптации объектов | |
|---|---|---|---|---|---|---|---|---|
| 1.3 | Лестница (наружная) | нет | | 5 | | | | |

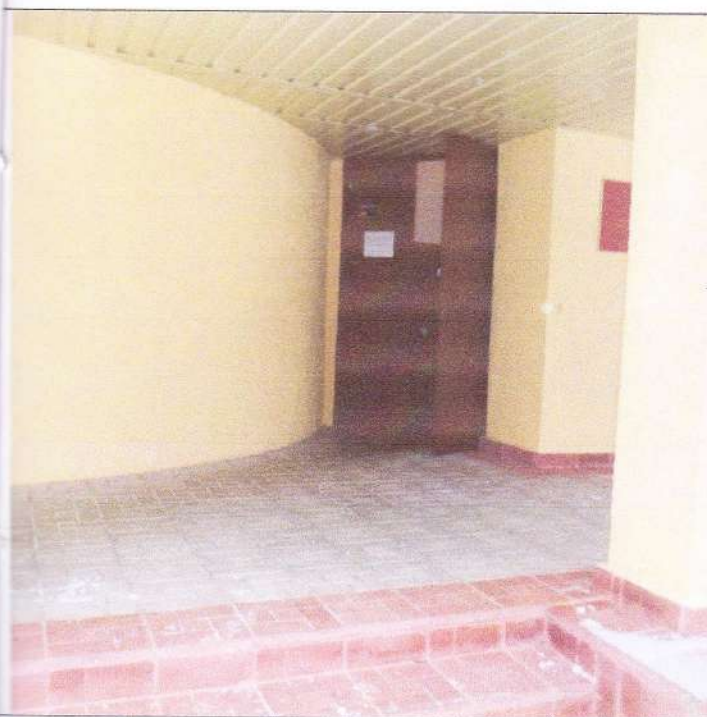
Фото № 7 Вход с улицы

| №<br>п/п | Наименование<br>функционально<br>планировочного<br>элемента | Наличие элемента | | | Выявленные нарушения и<br>замечания | | Работы по адаптации объектов | |
|---|---|---|---|---|---|---|---|---|
| 2.4 | Дверь (входная) | есть | | 7 | -пороги входных дверей более 3 см; | К, О,С | | ОР, ТСР |

Для доступа на 1 и 2 этаж здания приобрести ступенькоход для инвалидов, использующих кресла-коляски.
